DIAGNOSTIC DU LIT ET DES BERGES DU GABAS

Description, analyse et propositions de gestion

Paul BONIFACI

Stage effectué du 24 février au 26 juin 2020 à
SEGI Ingénierie
2 rue Sadi Carnot, 17500 Jonzac
Sous la direction scientifique de Mme BERTHEREAU

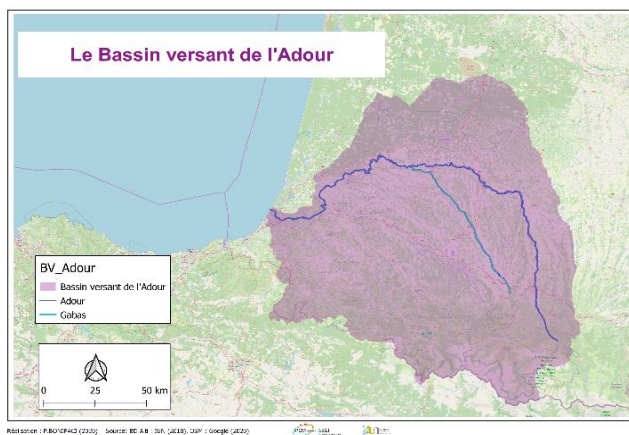
Figure 2 : Localisation du Gabas au sein du bassin versant de l'Adour

Le Gabas est une rivière du sud-ouest de la France, affluent gauche de l'Adour. Il traverse les départements des Hautes-Pyrénées, des Pyrénées-Atlantiques et des Landes. Long de 117 km, il se forme sur le plateau de Ger au nord de Lourdes puis s'écoule vers le nord-ouest pour se jeter dans l'Adour au niveau de la commune de Toulouze (40). Son bassin versant occupe une superficie de 417 km².

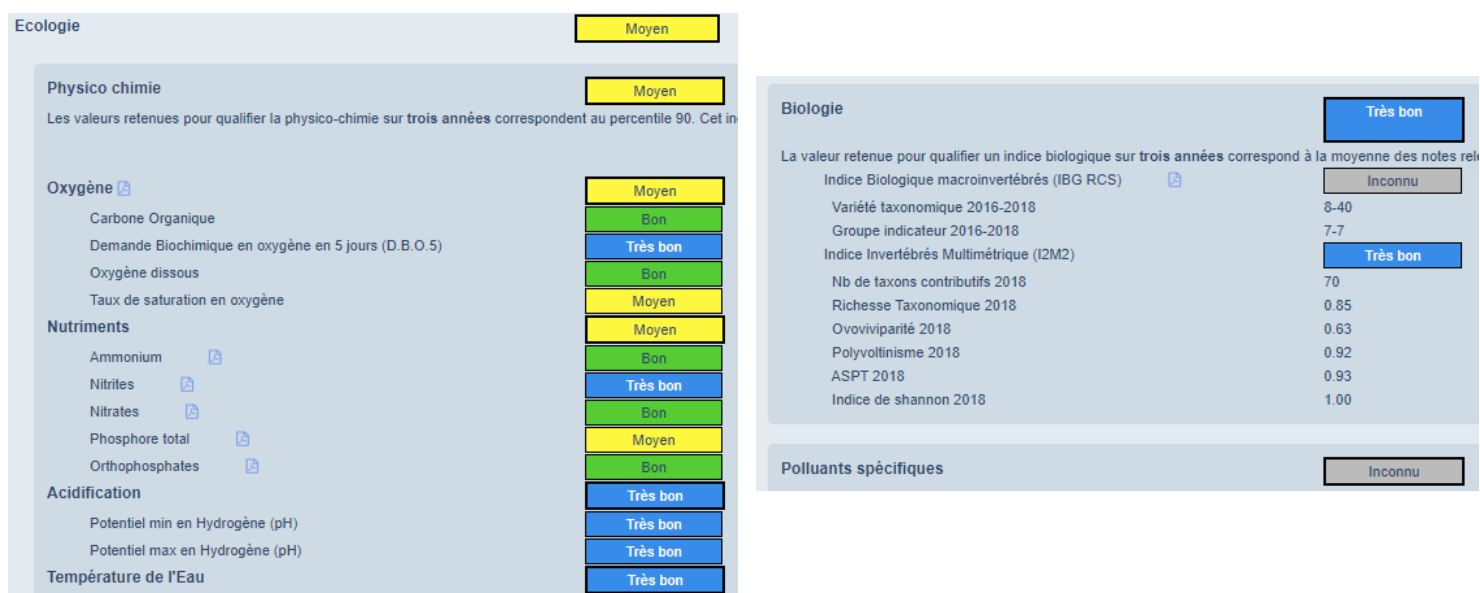
Figure 8 : Mesures de la qualité de l'eau en 2018, source : adour-garonne.eaufrance.fr

La qualité physico-chimique de l'eau du Gabas est moyenne, tout comme son état écologique. En revanche, cet état écologique se détériore et est qualifié de médiocre sur la partie aval (département des Landes) non étudiée ici. Des substances telles que les nitrates, les matières phosphorées, les pesticides ou certains métaux sont à l'origine du report à 2027 de l'objectif de bon état écologique de la DCE.

Pression ponctuelle :	
Pression des rejets de stations d'épurations domestiques :	Non significative
Pression liée aux débordements des déversoirs d'orage :	Non significative
Pression des rejets de stations d'épurations industrielles (macro polluants) :	Pas de pression
Pression des rejets de stations d'épurations industrielles (MI et METOX) :	Inconnue
Indice de danger « substances toxiques » global pour les industries :	Pas de pression
Pression liée aux sites industriels abandonnés :	Inconnue
Pression diffuse :	
Pression de l'azote diffus d'origine agricole :	Significative
Pression par les pesticides :	Significative
Prélèvements d'eau :	
Pression de prélèvement AEP :	Non significative
Pression de prélèvement industriels :	Pas de pression
Pression de prélèvement irrigation :	Significative

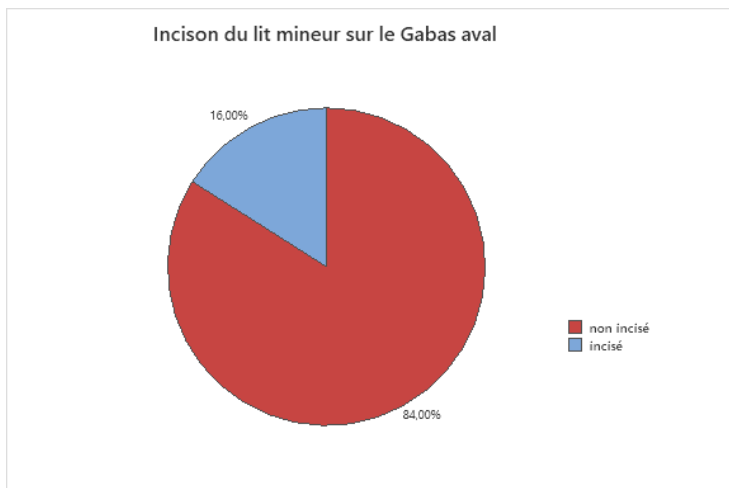
Figure 15 : Pourcentage d'incision sur le Gabas aval

Gabas amont	Gabas median	Gabas aval
Incision	0,00%	0,00%	16,00%
Qualité du paramètre	TB	TB	B

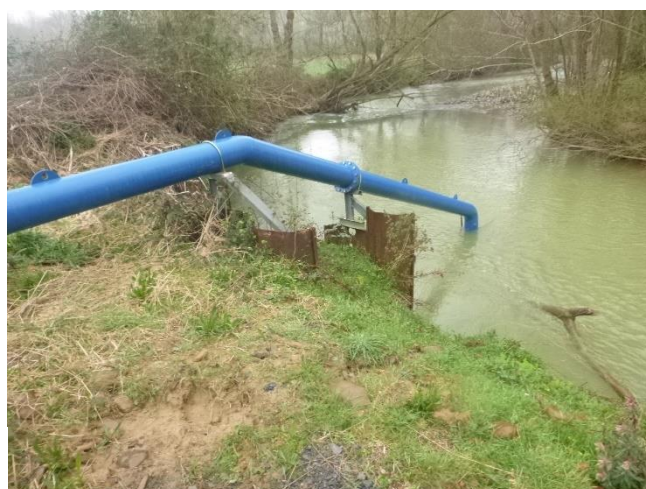
Tous les prélèvements recensés dans cette étude sont des prélèvements agricoles. Ils soustraient de manière directe l'eau du Gabas par l'intermédiaire de stations de pompes installées en haut de berge pour irriguer les parcelles voisines.

Figure 19 : Station de pompage agricole sur le Gabas © BONIFACI Paul

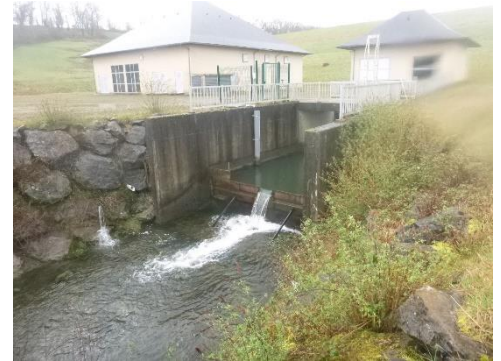
Pour cette raison, les ouvrages hydrauliques et de franchissement du Gabas sont classés comme infranchissables en fonction des capacités de déplacement de cette espèce.

Figure 20 : Déversoir infranchissable pour la Truite fario au niveau du barrage du Gabas
© BONIFACI Paul

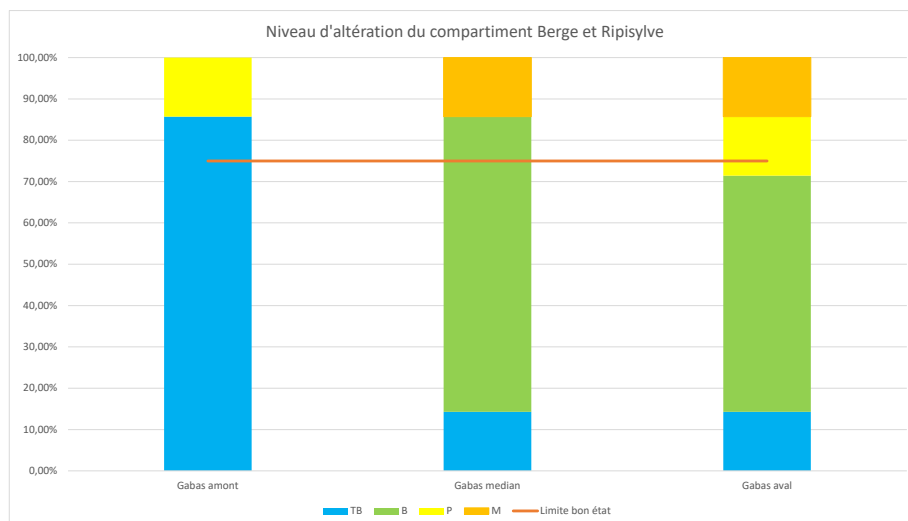
Figure 22 : Niveau d'altération des berges et de la ripisylve

Pour ce compartiment, le bon état selon les objectifs de la DCE est atteint pour les tronçons amont et médian.

Concernant le tronçon aval, une ripisylve trop peu épaisse (< 2 mètres) ainsi que de nombreuses anes d'érosion ne permettent pas l'atteinte de ces objectifs.

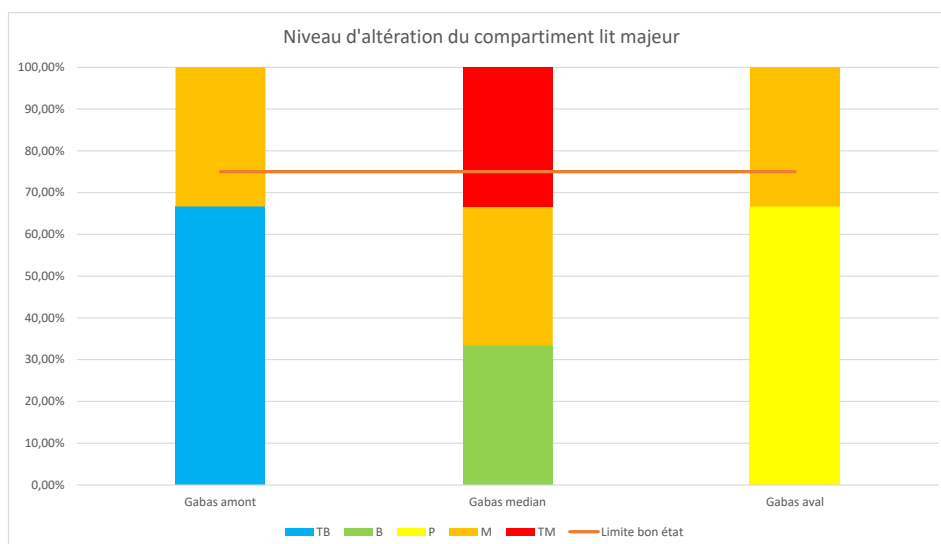
Figure 23 : Niveau d'altération du lit majeur

Aucun des 3 tronçons du Gabas n'atteint ici les objectifs de la DCE. Aucun des paramètres pris en compte dans l'étude n'est considéré comme bon ou très bon pour le tronçon aval. Au niveau du tronçon médian, la situation est très mauvaise concernant la faible surface de zone humide à proximité du cours d'eau.

L'atteinte des objectifs pour ce compartiment semble difficile du fait de la grande place occupée par l'agriculture sur le bassin-versant qui restreint la possibilité d'observer d'autres milieux, notamment humides.

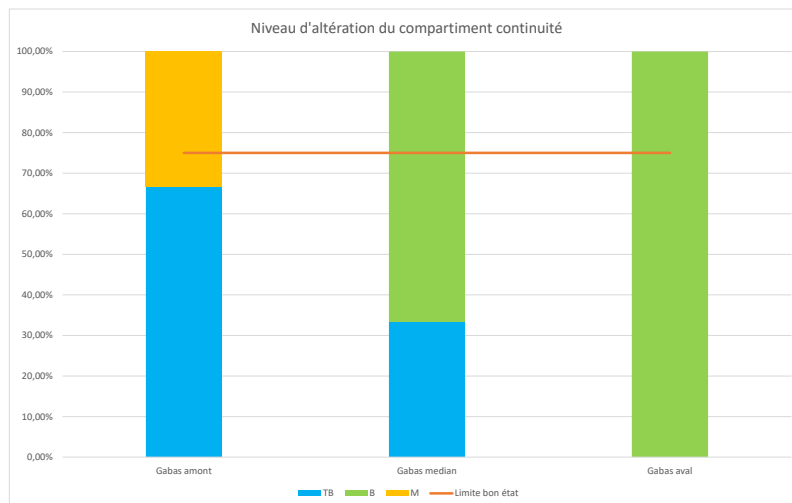
Figure 25 : Niveau d'altération de la continuité

Seul le tronçon amont n'atteint pas l'objectif de bon état écologique, et ce dû à l'uniformisation des milieux aquatiques. En effet, la grande majorité du tronçon est lentique avec une substrat terreux ou herbeux.

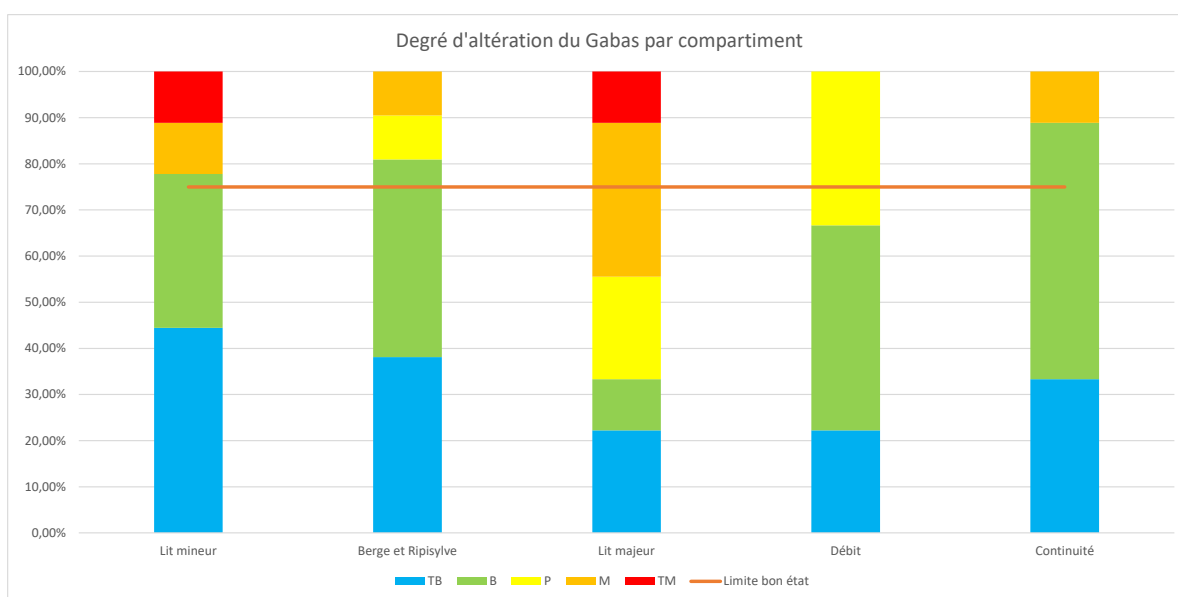
Figure 27 : Niveau d'altération sur l'ensemble du Gabas des 5 compartiments étudiés

Ce graphique permet de résumer le degré d'altération des 5 compartiments étudiés à l'échelle de l'ensemble de la zone étudiée, c'est-à-dire de la source du Gabas à son entrée dans le département des Landes.

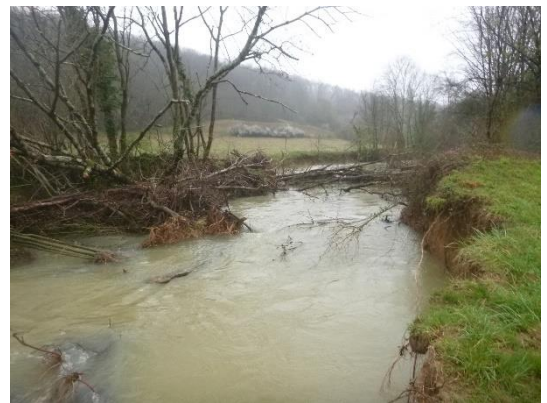
Figure 28 : Embâcle sur le Gabas aval © BONIFACI Paul

Hors crues et périodes sensibles pour la faune et la flore.

Aucune gestion n'est à prévoir une fois l'embâcle enlevé. Néanmoins, un suivi des berges doit être envisagé en cas d'endommagement de celles-ci par l'embâcle ou par l'opération de retrait.

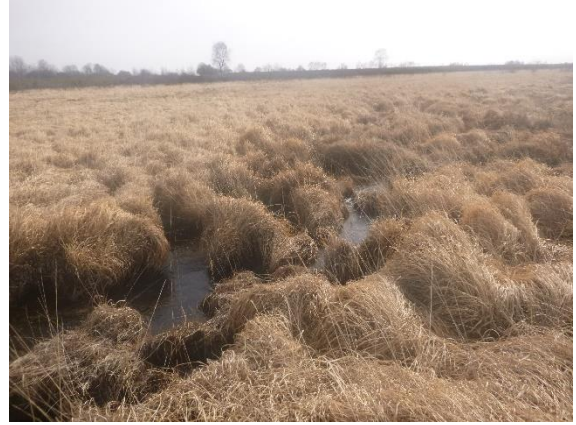
Figure 30 : Zone humide sur le Gabas amont © BONIFACI Paul

- Maintenir et reconquérir ces habitats à haute valeur écologique ainsi que les espèces patrimoniales associées.
- Mettre en place une gestion écologique en faveur des zones humides.

- Améliorer la connaissance en complétant et mettant à jour les inventaires des zones humides du territoire en collaboration avec les propriétaires et les élus.
- Accompagner les élus à la prise en compte des zones humides dans les documents d'urbanismes.
- Réaliser des partenariats avec les propriétaires et les agriculteurs via une convention (gestion, entretien, protection) permettant un compromis entre la préservation des zones humides et l'activité économique et sociale.
- Restaurer d'anciennes zones humides (mise en prairie, suppression du drainage, ...).
- Préserver les zones humides existantes (éviter le drainage, le remblaiement ou la mise en culture).
- Mettre en place un suivi d'évaluation de l'action

- Entretien régulier des zones humides
- Travail continu d'échanges avec les propriétaires, renouvellements de conventions
- Mise en place d'un suivi floristique et faunistique
